Eine Burg im Isarwinkel

3. Die heutige Ruine Hohenburg

Die Vermessung des Burgberges

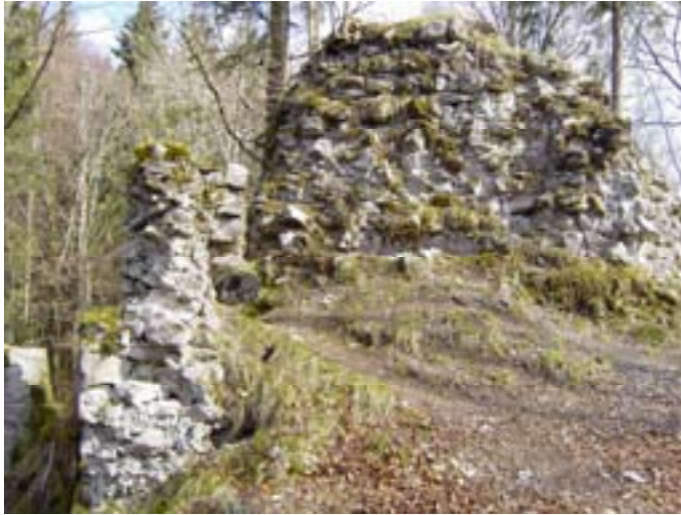
Nachfolgend Wiedergaben des heutigen Zustandes der Burgruine Hohenburg. Auffallend ist der auf dem höchsten Punkt des Burgberges ins Auge fallende etwa 5 Meter hohe Stumpf des ehemaligen Bergfriedes. Er ist fast gänzlich seiner Quadergesteinverkleidung beraubt.

erheben sich beachtliche Reste des außen noch glatten Schalenmauerwerks. Die Entnahme der behauenen Außensteine dürfte mit zu großem Risiko verbunden gewesen sein.

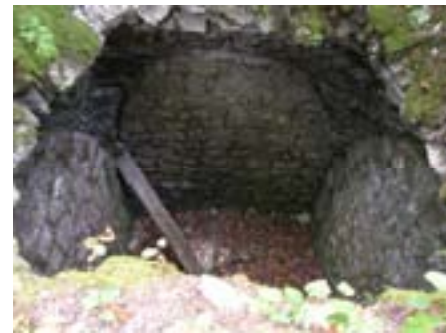
Der nach oben offene Bergfried öffnet sich nach unten um etwa 4 Meter und gibt die Reste eines Kreuzgewölbes frei. Sie dienen dazu, ein gotisches Gewölbe abzustützen. Es ist zu vermuten, dass der Bergfried in gotischer Zeit entstanden ist. In der Zeichnung von Apian (1568) ist er enthalten. Die Räume über und unter dem Gewölbe befanden sich im untersten Teil des Bergfrieds.

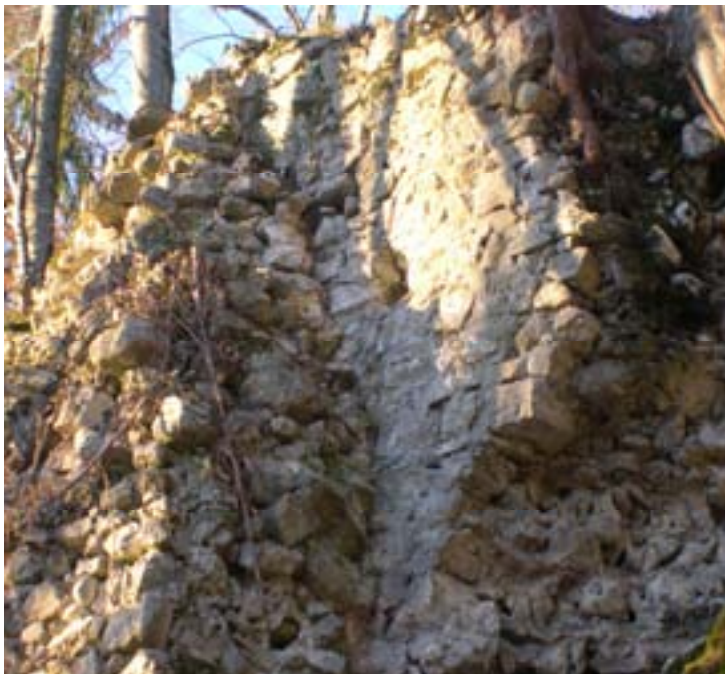
Schalenmauerwerk ist schon seit keltischer Zeit bekannt. Diese Herstellungsweise von Mauerwerk gehörte zum bautechnischen Alltag im Römischen Reich.

Je nach der Bestimmung eines Gebäudes bevorzugte man einschaliges oder zweischaliges Außenmauerwerk. Mauerwerk, das von der Stabilität her hohe oder wie bei Außenbefestigungen höchste Anforderungen stellte, waren stets zweischalig angelegt.

Die zweischaligen Mauern bestanden aus zwei Einzelmauern, deren Außenseiten beschlagene relativ feste Steine aufwiesen. Den Raum zwischen den beiden Steinwänden füllte man unterschiedlich aus, entweder mit Steinbruch, Resten zum Vermauern nicht geeigneter Steinwerks, Schutt oder was man gerade zur Hand hatte.

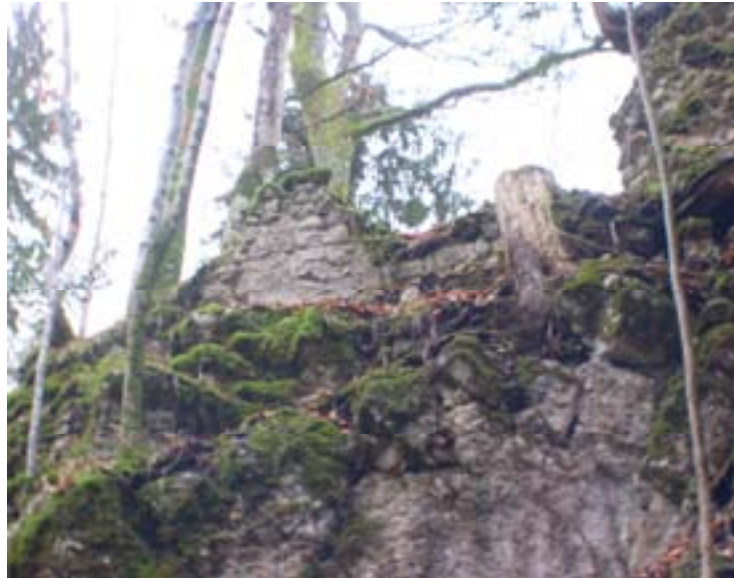
Im Inneren und am Rande des Burgplateaus finden sich unter einer meterhohen in zwei Jahrhunderten entstandenen tief durchwurzelten Humusschicht Reste von Außenmauern aus gut beschlagenem Kalkstein.

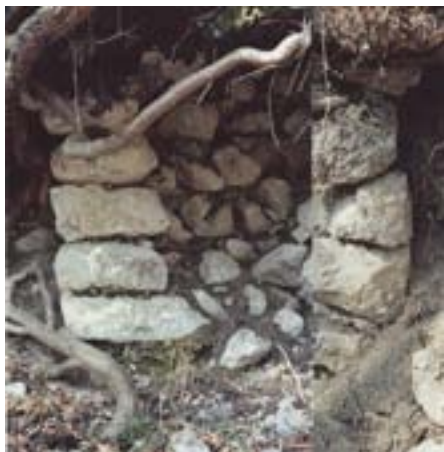
Kalkstein war das Baumaterial der alten Hohenburg schlechthin. Dieser Stein wurde nicht weit entfernt vom Bauplatz an der der Südseite des späteren Weinbergs aus einem geeigneten Steinvorkommen gewonnen.

Man spaltete den Stein zum Teil mit durchnässten Holzkeilen, die ihn in gewünschten Formaten auseinanderbrechen ließen. An einer anderen Seite des Weinbergs fand sich in der Nähe des späteren Schlosses ein wenn auch nicht großes Marmorvorkommen.
